DICTAMEN TÉCNICO DEL INCIDENTE OCURRIDO EN LA LÍNEA 12, EN EL TRAMO ELEVADO ENTRE LAS ESTACIONES OLIVOS Y TEZONCO, ENTRE LAS COLUMNAS 12 Y 13, Y ANÁLISIS DE CAUSA-RAÍZ

Dictamen Preliminar – Fase I

CLIENTE: Secretaría de Gestión Integral de Riesgos y Protección Civil de la Ciudad de México

Reporte No.: T1148816-2021-SGIRPC-ACR-L12 REV. 1

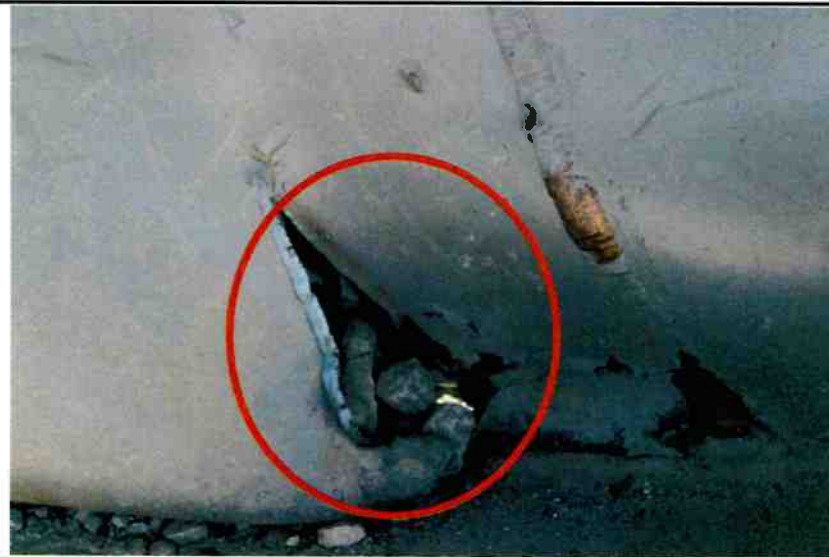
Figura IV.1.1- Alma de la trabe sur (T-1)

Deformación y fractura en las vigas que conforman el puente de concreto acero, tanto en la Trabe Lado Sur (T-1) sección sobre la cual rodaba el tren en el momento del incidente, Trabe Lado Norte (T-3) y la Trabe de la Bifurcación (T-6), denominada Vía en "Y".

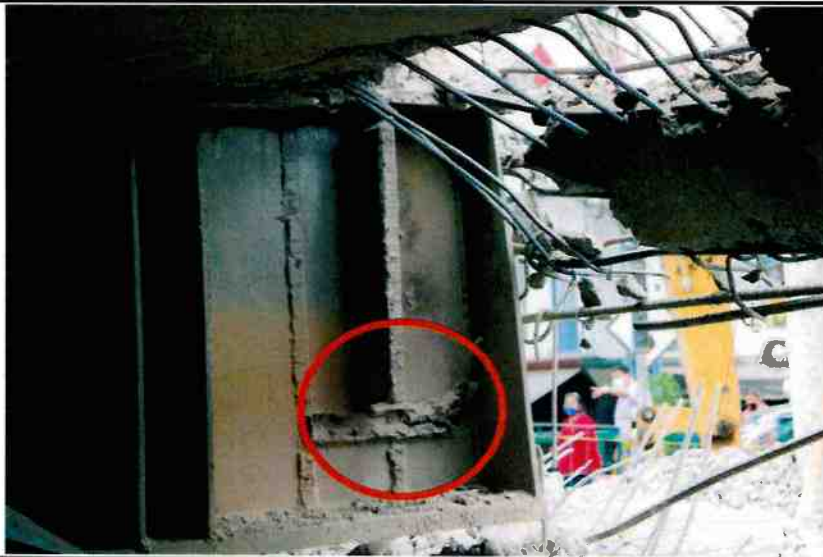
Figura IV.1.3- Conexión trabe T-3-trabe puente- trabe T-6

- b) Se observan fracturas en los elementos de los sistemas de contraventeo, con desprendimientos de material de los refuerzos, fracturas en almas (de las tres traves descritas anteriormente) y en soldadura de la junta de conexión en Trabe de Bifurcación con Trabe Lado Norte y en soldaduras adyacentes.

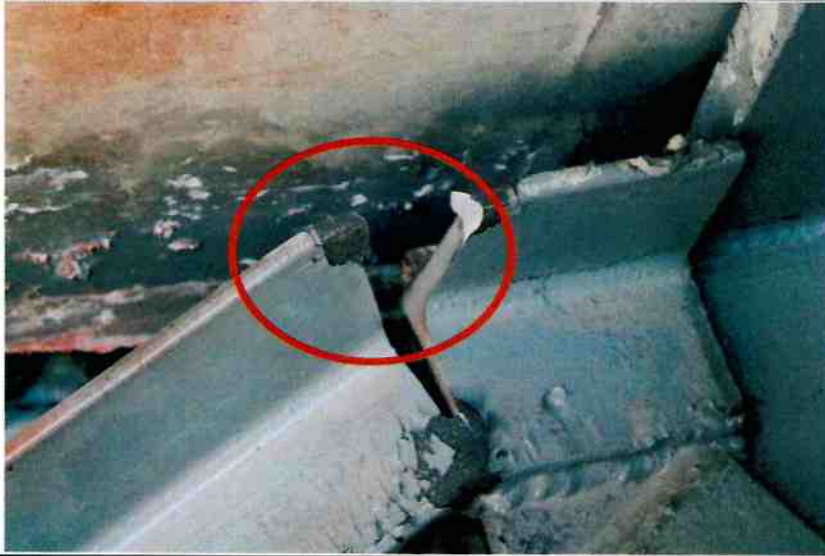
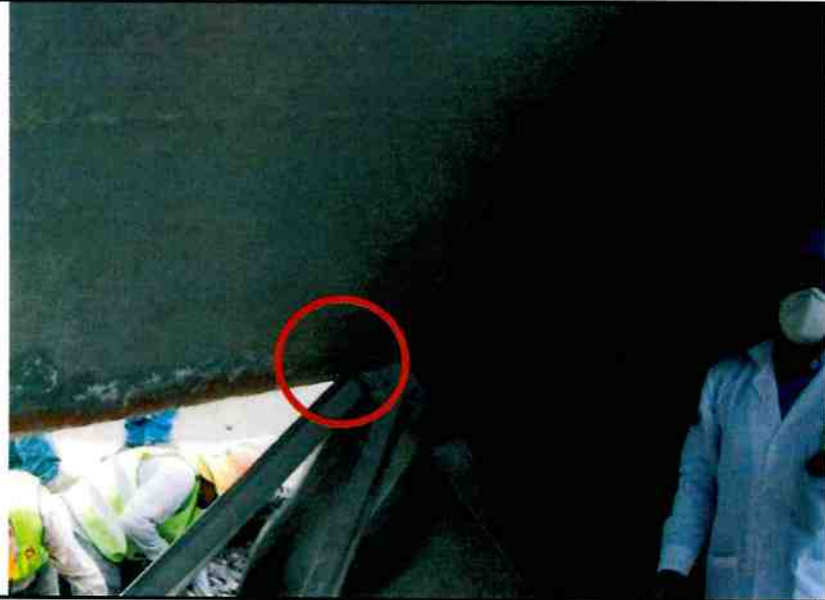
Figura IV.1.4– Unión Trabe T-7 y contraventeo

Detalle del contraventeo (CV1) – trabe T-7

Vista general del contraventeo (CV1) – trabe T-7

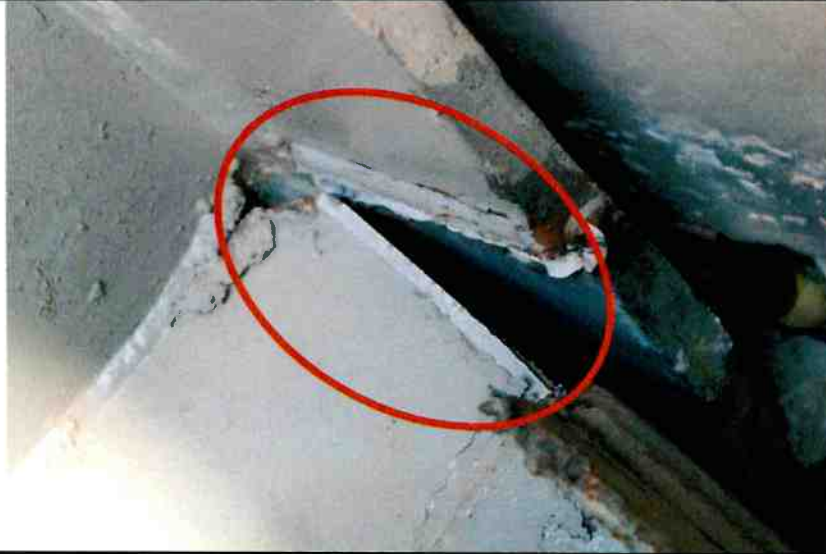
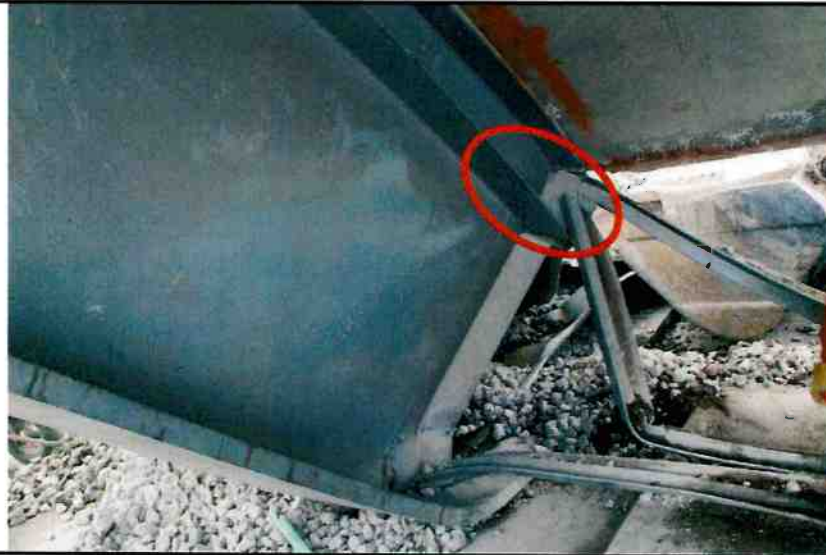
Figura IV.1.6 Unión Trabe T-1 y Contraventeo

Detalle de trabe T-1 – contraventeo CV-1

Vista general de trabe T-1 – contraventeo CV-1

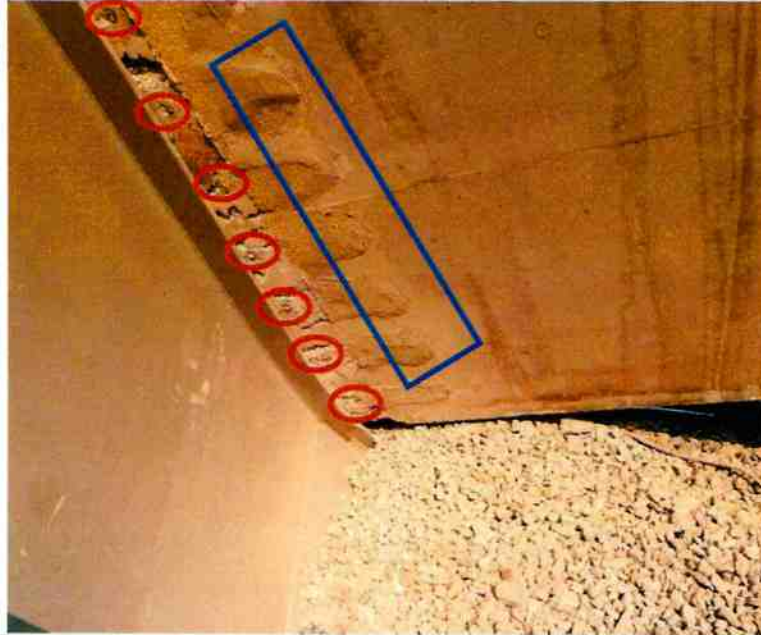
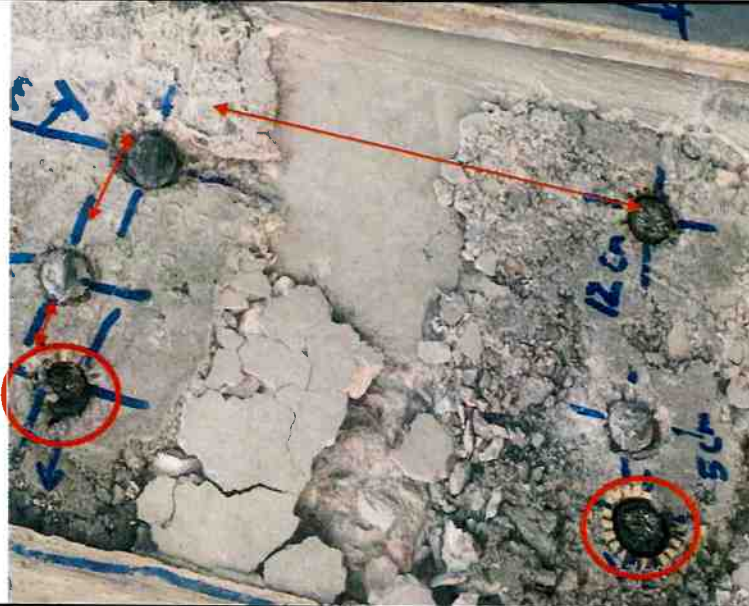
Figura IV.1.7 – Detalle de los pernos Nelson

- c) Se observa un desplazamiento de las trabes, el cual permitió observar concretos diferentes y algunos de los pernos desoldados de las trabes, estos pernos denotan una deficiencia en el proceso de soldadura aplicado. Además, se observan diferentes tipos de concreto en la tableta, presumiblemente debido a posición por diseño de pernos y por modificación en condiciones de campo.

Los círculos rojos resaltan la ubicación de los tornillos y el rectángulo azul resalta la presencia de un concreto diferente frente a la referencia prefabricada

Círculos rojos están resaltando los pernos donde aún queda el remanente de la protección cerámica para la ejecución de la unión entre perno y viga, los pernos presentan deficiencias en las superficies observadas en la unión, además las distancias entre los pernos no son equidistantes. Por lo cual no cumple con el diseño

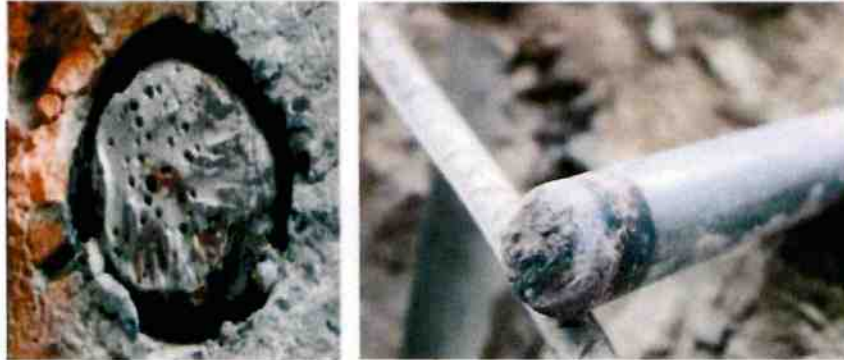
Figura IV.1.8 – Detalle de los pernos Nelson

DNV continua evaluando la calidad de la soldadura y falta de fusión

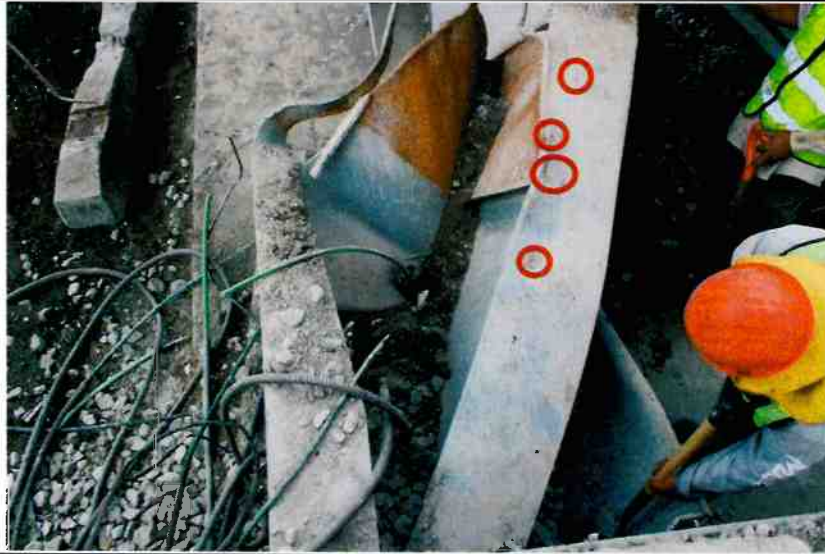
Figura IV.1.9–Trabes T-7, T-1 y T-6

- d) Con relación a lo anterior, en las secciones que colapsaron se observa una condición similar, es decir, la evidencia de no tener la totalidad de los pernos requeridos en el plano de diseño, y/ o huellas de soldadura de pernos posiblemente soldados, los cuales presumiblemente se desprendieron tras el incidente.

Evidencia que el número de Pernos Nelson en la trabe T-7 no coinciden con los indicado en los planos de diseño

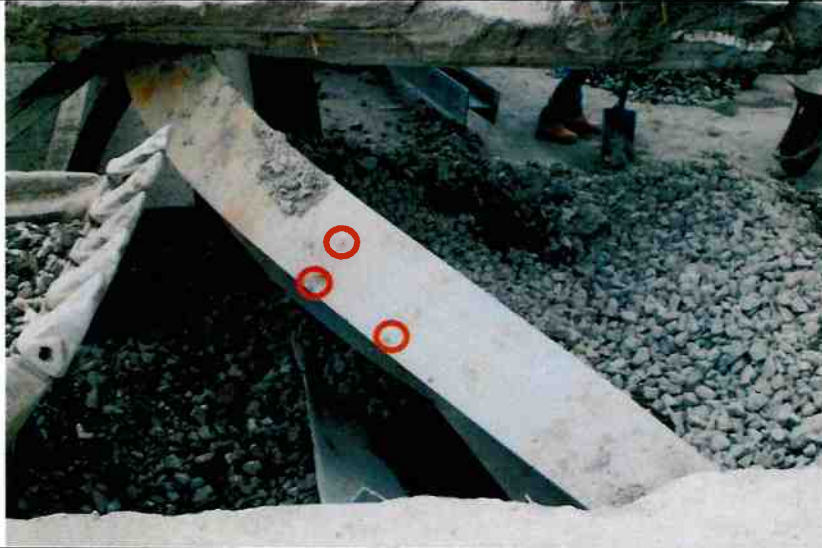
Figura IV.1.10 –Trabes T-7, T-1 y T-6

Evidencia que el número de Pemos Nelson en la trabe T-1 no coinciden con los indicados en los planos de diseño

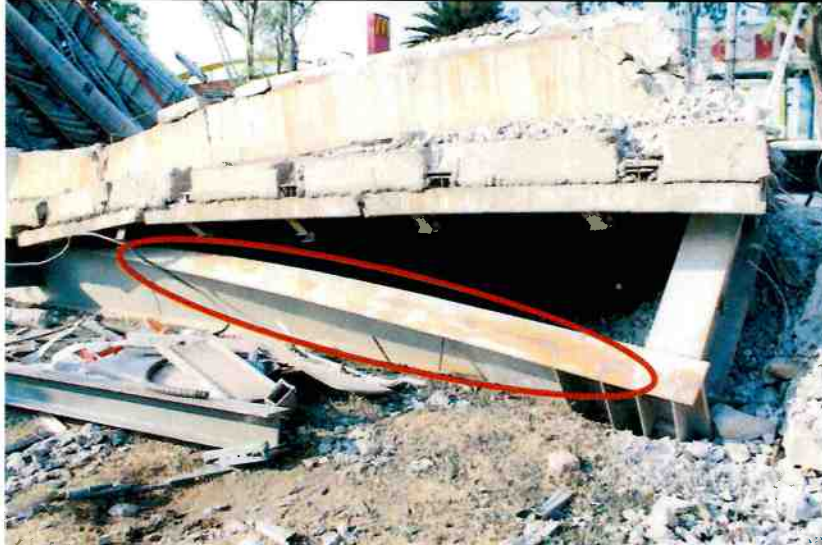
Evidencia que el número de Pemos Nelson en la trabe T-6 no coinciden con los indicados en los planos de diseño

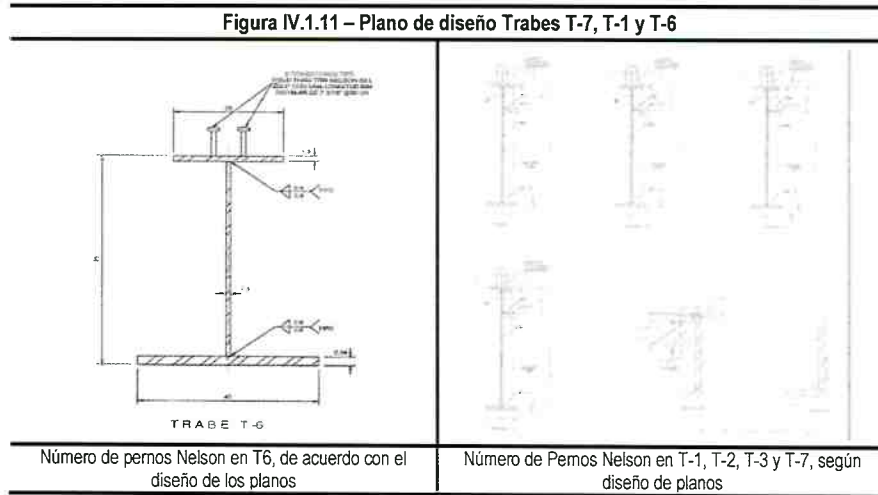
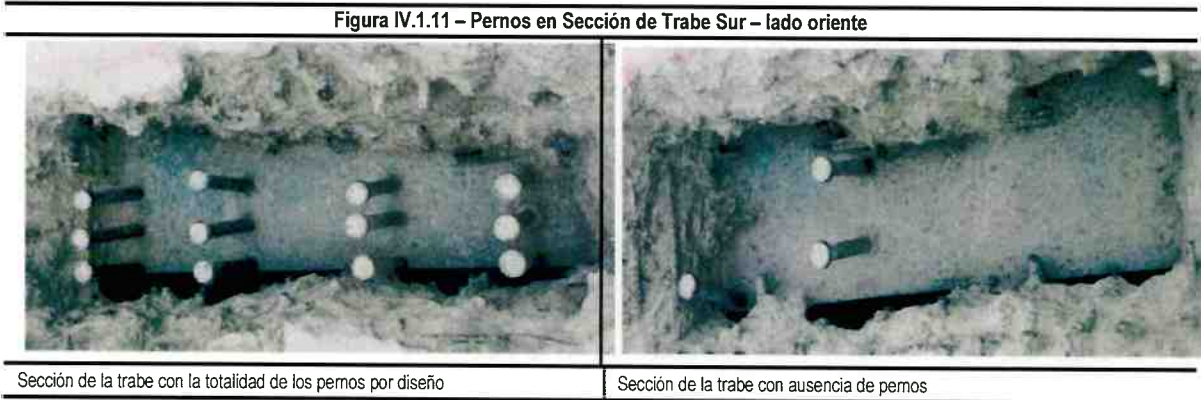
Además, se observó en la sección de la trabe sur del lado oriente, la cual se inspeccionó ya en el taller de resguardo, una inconsistencia en cuanto al número de pernos instalados:

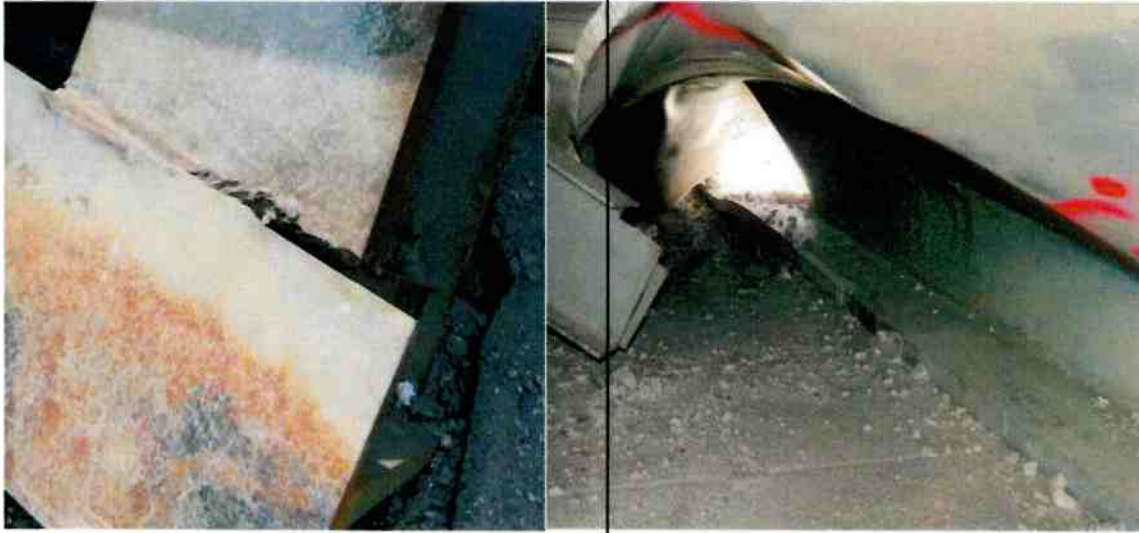
Figura IV.1.12- TrabeT-6 girder- trabe puente

- a) Se observa una soldadura no concluida en la Trabe de la Bifurcación, en su unión con la Trabe Puente, y rotura total de una soldadura en la Trabe Puente, denotando la inclusión de un material ajeno (varilla) aproximadamente a la mitad de la preparación de la junta, al parecer esta unión fue realizada en sitio y quizás después de un ajuste en sus dimensiones, para su montaje final, denotando deficiencias en la preparación y ejecución de la soldadura.

Soldadura no concluida en la junta de la sección trabe T-6 y trabe Puente

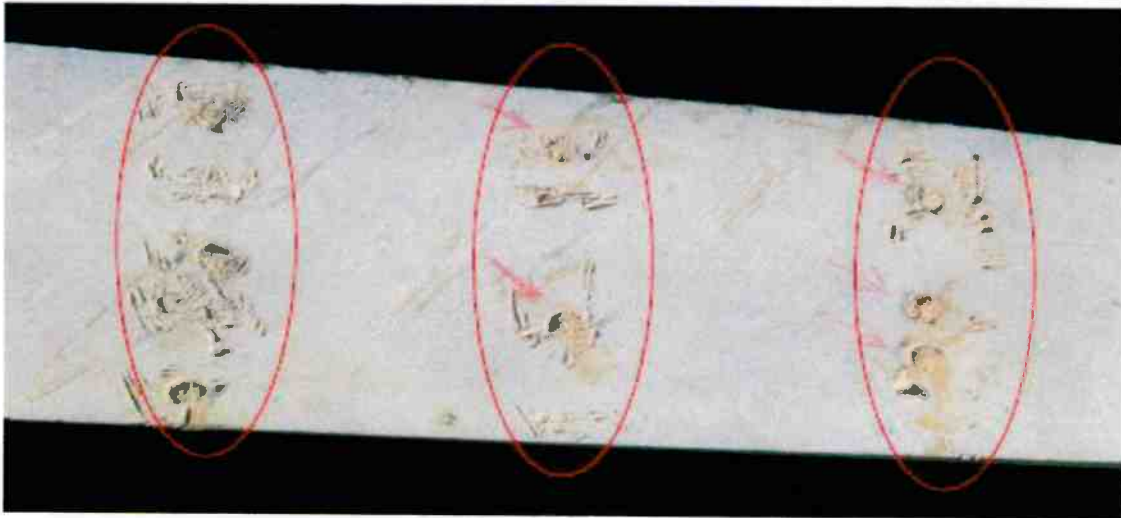
Figura IV.1.13 – Huellas de Impacto

Huellas de Impacto por vibración en T-1

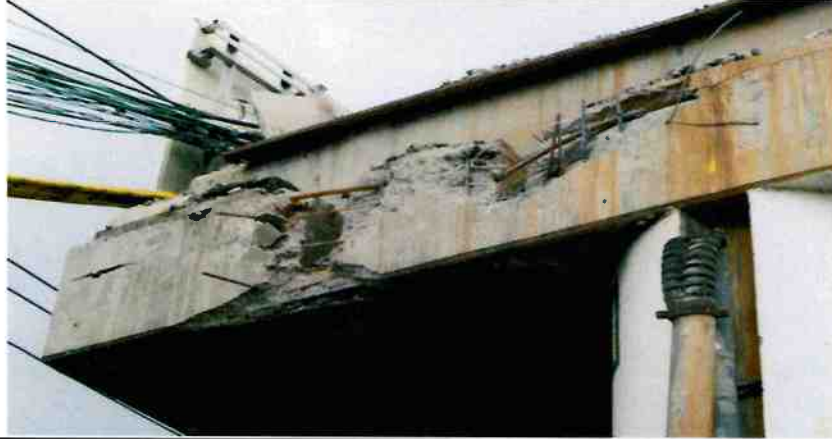
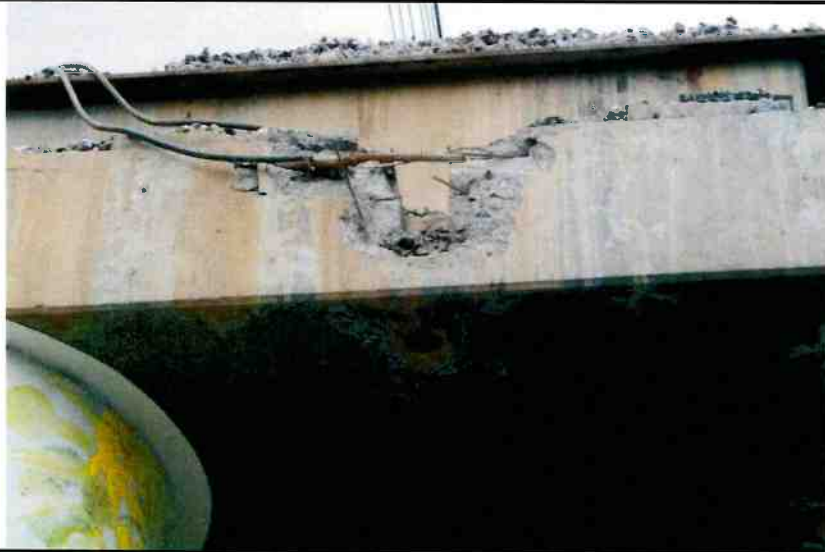
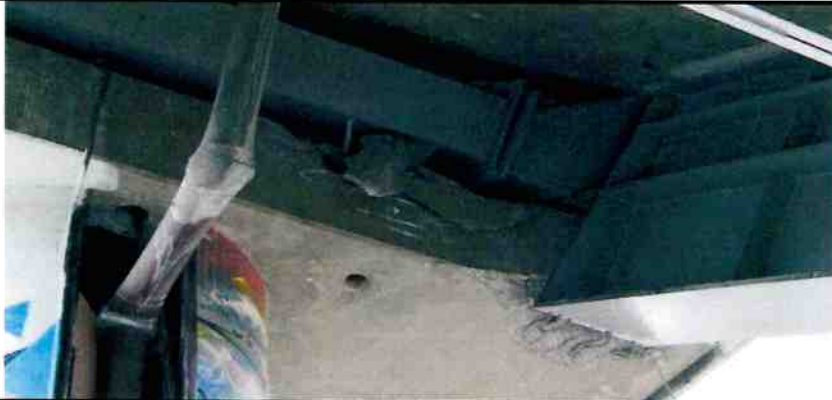
Figura IV.1.14- Topes sísmicos

- c) Se observa la condición de desprendimiento y rotura del cabezal de concreto (lado oeste), en donde por diseño, se tiene la sección fija del puente, como consecuencia del colapso.

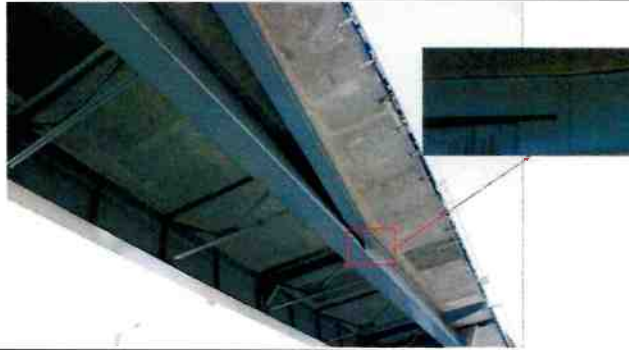
Figura IV.1.15- Ubicación similar al sitio del incidente L12

- d) Durante la visita al sitio, el especialista de DNV identificó una "ubicación similar" en la orientación Este - Oeste, desde la falla potencial, cerca de la estación San Lorenzo Tezonco.

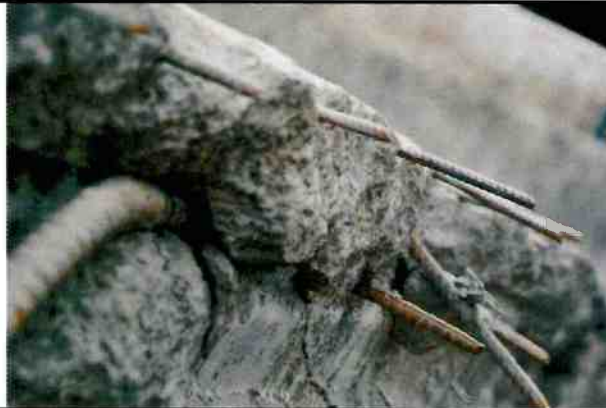
Figura IV.1.16 Detalles de Varillas

La distancia entre el acero de refuerzo y la superficie superior de la losa no refleja las dimensiones requeridas de recubrimiento.

No se identificó evidencia obvia de una falla / grieta preexistente en las superficies de fractura de la zona de falla inspeccionadas, se verificará con pruebas de laboratorio adicionales.

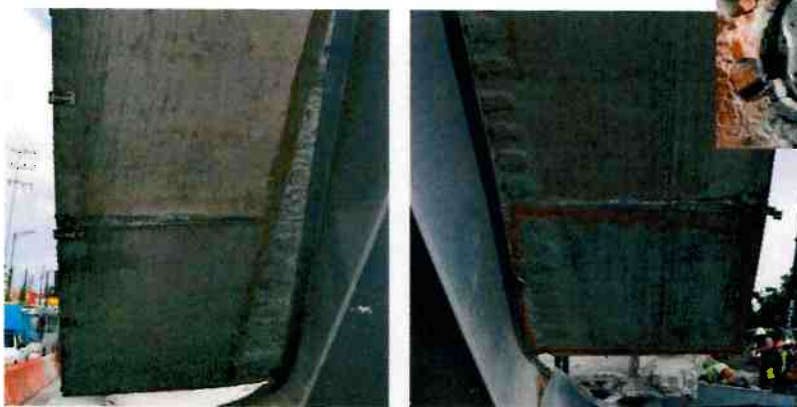
Figura IV.1.18 - Fotografía detallada de un Perno Nelson

- f) Detalles observados en las soldaduras de los pernos Nelson, entre los cuales se tienen los siguientes hallazgos: Deficiencia en la unión soldada del perno (falta de empuje o empuje corto hacia la viga, disminuyendo el área de fusión, corriente baja en el proceso y posibles contaminantes entre las superficies de contacto), cantidad de pernos menores a los requeridos, distancias longitudinales y transversales de separación entre pernos no uniforme, falta de eliminación de la cerámica de protección después de ejecutado el proceso de soldadura del perno disminuyendo el área de adherencia con el concreto de relleno en el área de ubicación de éstos.

* El modo de falla se determinará mediante pruebas destructivas.

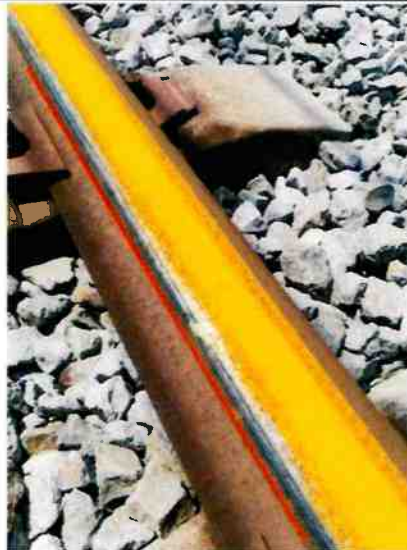
Figura IV.1.22 - Detalles de la superficie del carril

- h) La inspección visual de la superficie del riel (en el área inspeccionada) no reveló defectos importantes y se observó en estado normal, de acuerdo con la condición del paso de los trenes. El personal de STC confirmó que se realizan actividades diarias de mantenimiento preventivo. Las actividades de mantenimiento preventivo son parte de un plan de mejora de la línea que se desarrolló luego de que se identificaron fallas y defectos, posterior al período de operación inicial entre 2012 y 2014. No se observaron problemas geométricos importantes para la sección de la vía inspeccionada.

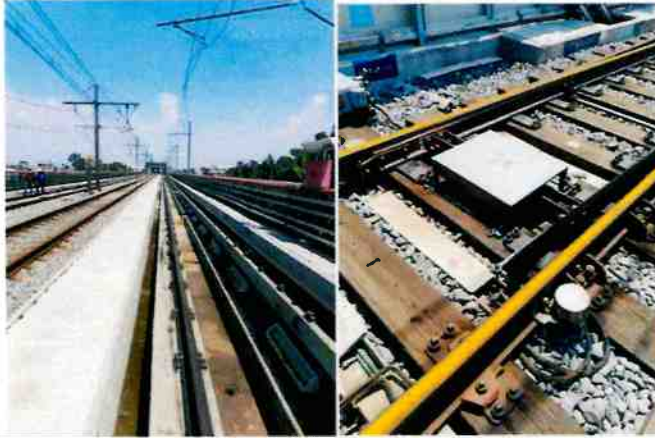
Figura IV.1.23 - Componentes de la pista

Se observó que los componentes de la vía, como los gabinetes y los motores de interruptores, estaban en buenas condiciones.

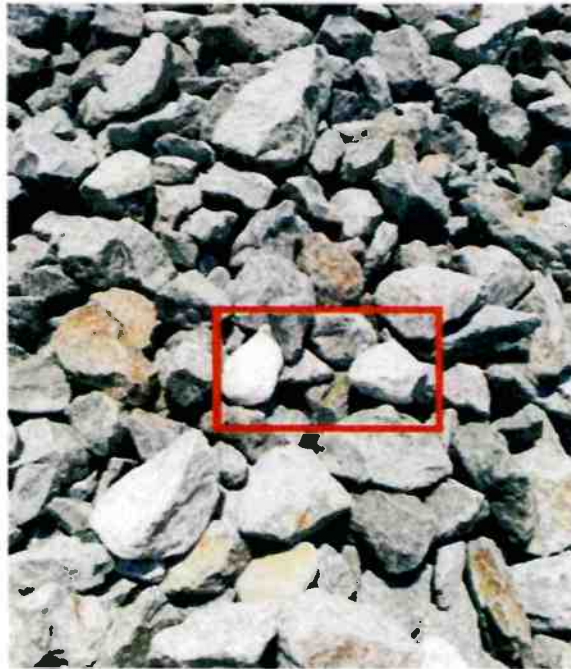
Figura IV.1.24 – Detalle de Balasto

También se realizó una inspección visual del balasto, observando que algunas rocas del mismo han adquirido una apariencia más redonda (quizás debido al desgaste). La mayor parte del balasto observado parece adecuado para su propósito, proporcionando asentamiento y absorbiendo la vibración de la interfaz rueda-carril.

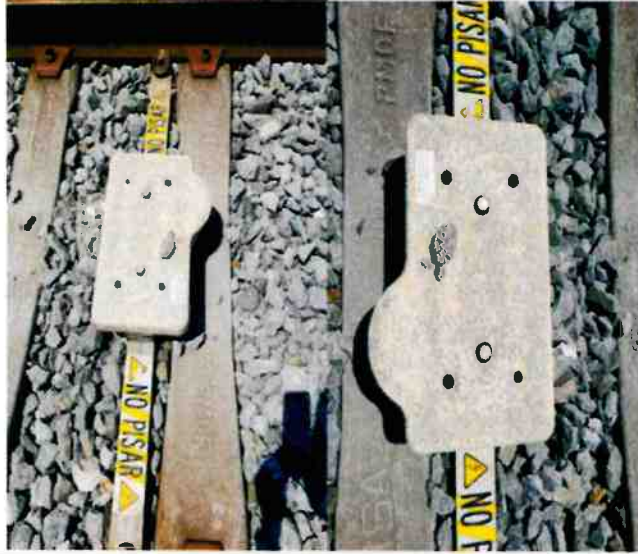
Figura IV.1.25 - Detalles de los componentes de la pista

Los componentes del carril asociados con el subsistema de señalización se observaron en condiciones normales de operación.

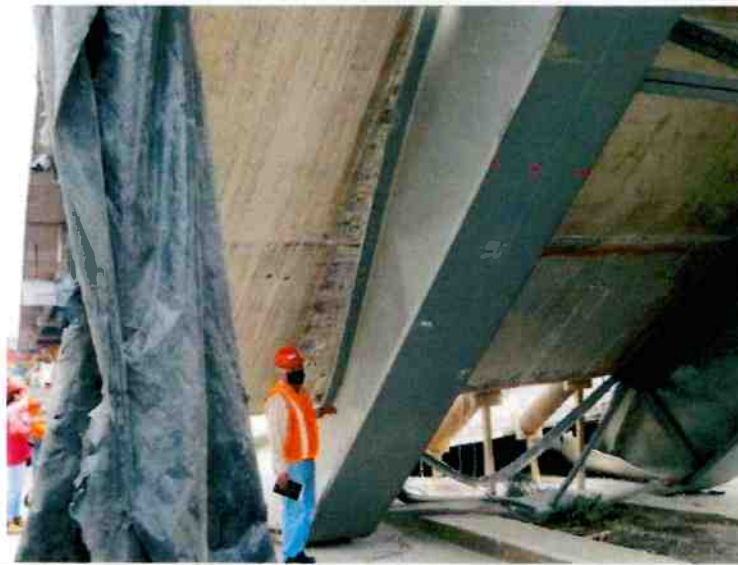
Figura IV.1.26 - Parte este del puente colapsado

- i) Derivado de la evaluación estructural en el lugar del incidente, se identificó que el puente colapsó aproximadamente en la mitad del tramo, próxima a la ubicación donde una pequeña trabe diagonal procedente de la tercera trabe se une a la trabe principal, en el lado norte. Resultando del colapso, el puente se fracturó en dos secciones: sección oeste y sección este, permaneciendo la sección oeste tendida en el suelo y la sección este parcialmente apoyada con un extremo en la parte superior de la columna de soporte 12, y el otro extremo en contacto con el suelo.

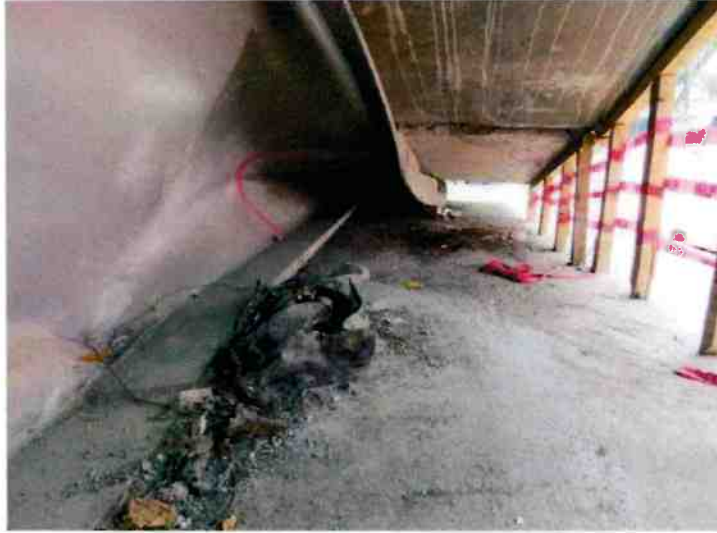
Figura IV.1.27 - Trabe de acero principal, lado sur de la parte oeste

En relación a lo anterior, se observó la deformación en el alma y la fractura en el patín inferior. Dicha fractura se ubicó por encima de la soldadura de filete que une el alma al patín (ver imagen abajo).
