DICTAMEN TÉCNICO DEL INCIDENTE OCURRIDO EN LA LÍNEA 12, EN EL TRAMO ELEVADO ENTRE LAS ESTACIONES OLIVOS Y TEZONCO, ENTRE LAS COLUMNAS 12 Y 13, Y ANÁLISIS DE CAUSA-RAÍZ

Dictamen Preliminar – Fase I

CLIENTE: Secretaría de Gestión Integral de Riesgos y Protección Civil de la Ciudad de México

Reporte No.: T1148816-2021-SGIRPC-ACR-L12 REV. 1

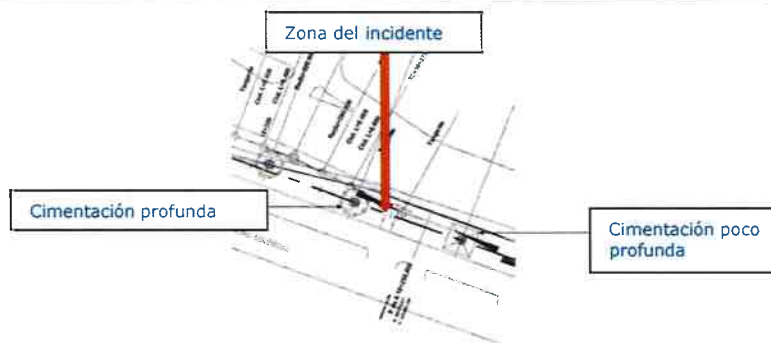
Figura IV.1.19 - Detalles de la cimentación en la zona de falla

No se observaron signos evidentes de esfuerzos alrededor de las columnas de soporte o el terreno adyacente.
